ありがとう通信

OCT.  
2013  
vol. **28**

**特集** 自然災害から電気設備を守る

## 高圧機器の耐用年数と自然災害について

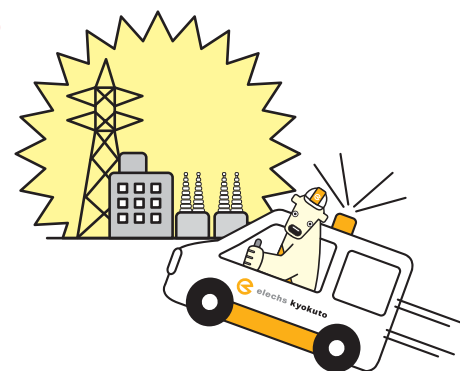
キュービクルにも耐用年数があります。メーカー等で年数は若干変わりますが更新推奨時期は約20年となっております。屋外のキュービクルでは、錆や腐食により右図のような箇所より雨水が浸入する恐れがあります。塗装や腐食箇所の修繕を行い、大雨・強風に備えてください。

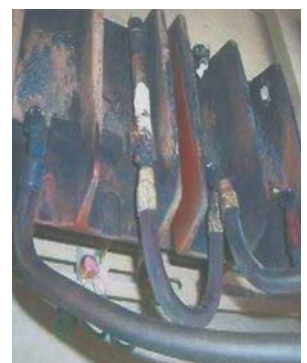
### ① 雪の侵入によるVT短絡・焼損

**不具合状況** キュービクル内機器や底面に埃が堆積しており、湿気による絶縁低下が発生しやすい環境であった。断定は出来ないが、屋根の換気口部から侵入した雪がVT本体を濡らし、絶縁低下から短絡・焼損に至ったものであると推測される。

**原因** 北西の風雪が長時間にわたって吹き付けたために、防噴流構造をかくぐって雪が中に舞い込んだ。侵入した雪によりVT本体が濡れ、絶縁低下したために短絡・焼損に至る結果となったと推測された。

受電盤の屋根ヒサシの換気口(前後)を換気口無しのもので変更する。  
定期的な清掃(絶縁劣化の予防のため)と絶縁抵抗測定を行う。

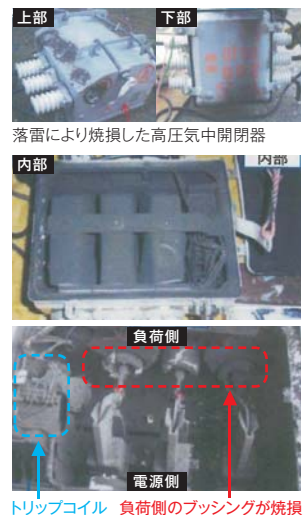
### ② 落雷により高圧気中開閉器が内部短絡焼損したことによる波及事故

①雷の直撃により高圧気中開閉器負荷側のプッシング本体が破損し、内部短絡事故に至ったものと推定される。  
②事故点が高圧気中開閉器の内部短絡焼損事故のため、地絡継電器(SOG)単体は動作表示があったものの、トリップコイルを含めた当該開閉器内部が焼損したため、結果として地絡継電器が動作不能となり、波及事故に至ったものと推定される。

①避雷器内蔵型の高圧気中開閉器(SOG付き避雷器内蔵型高圧気中開閉器)に取り替える。
